ESTABLECIMIENTO RURAL

“LA CHIQUITA”

- INVENTARIO N° 38 -

MEMORIA DESCRIPTIVA

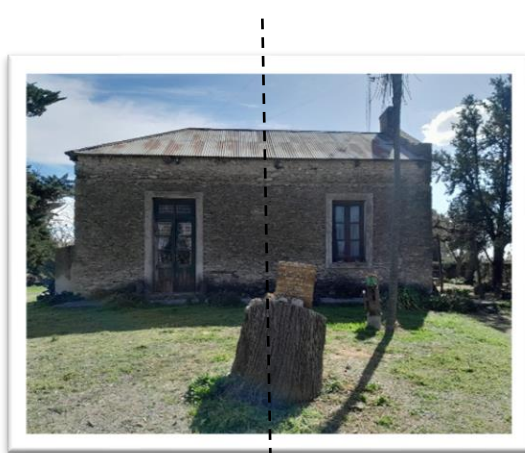
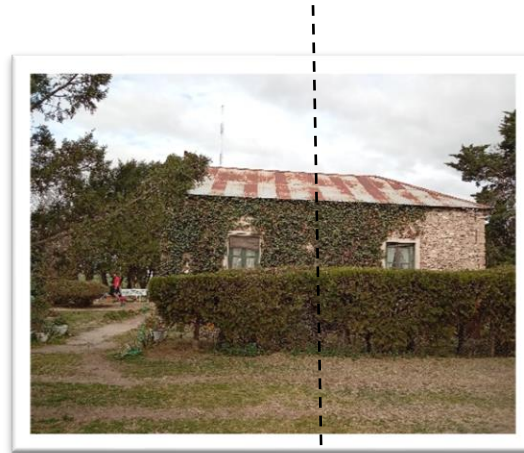
FACHADAS CORTAS

En esta edificación, rige la simetría, tomando como eje una línea imaginaria partiendo la U por el medio.

Tanto en el patio interno pueden verse la misma cantidad de aberturas y ubicadas en idénticos lugares, como en sus tres caras externas, donde las fachadas cortas son iguales y la contrafachada posee tres ventanas ubicadas a una distancia simétrica una de otra.

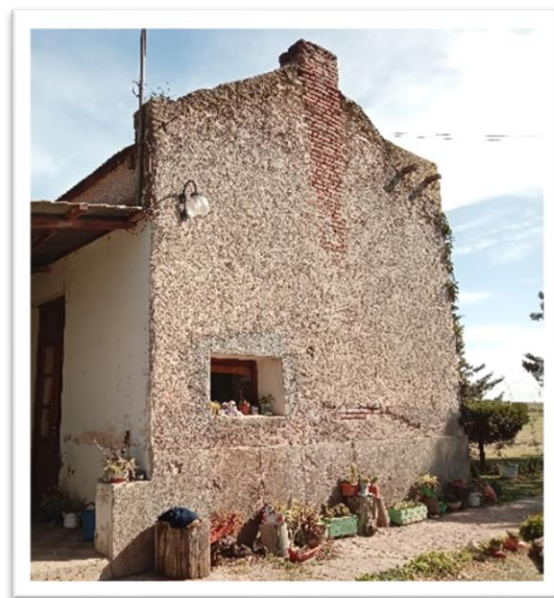
Observando en algunos sectores, se puede visualizar que el tiempo ha degradado el revoque, dejando notar los ladrillos. Éstos son de un tamaño alargado y más delgado que los ladrillos actuales, similares a los utilizados en las construcciones ferroviarias.

También pueden distinguirse algunos ladrillos, combinados dentro de los muros de piedra. Esto puede advertirse en algunos sectores, donde se han realizado dinteles para aberturas existentes o quizá proyectadas para un futuro.

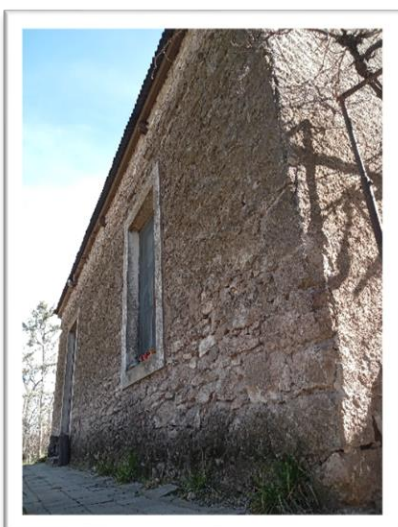
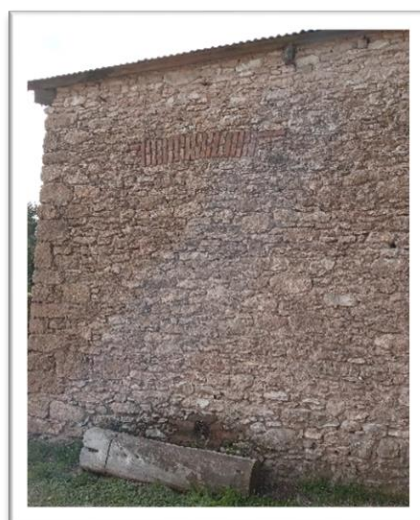
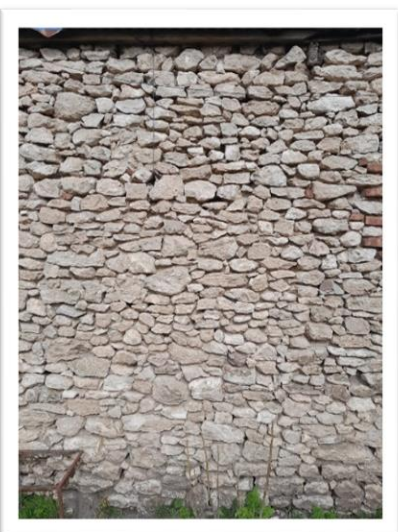
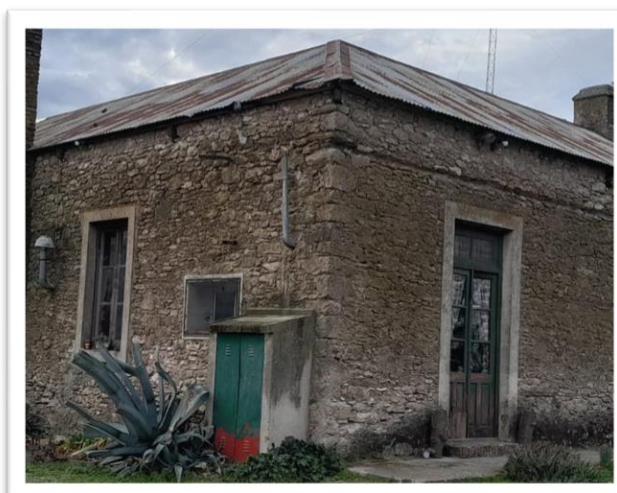
En relación a los muros realizados en piedra natural, se encuentran en un estado totalmente original y en muy buenas condiciones. Este tipo de muros pueden durar décadas y requieren muy poco mantenimiento.

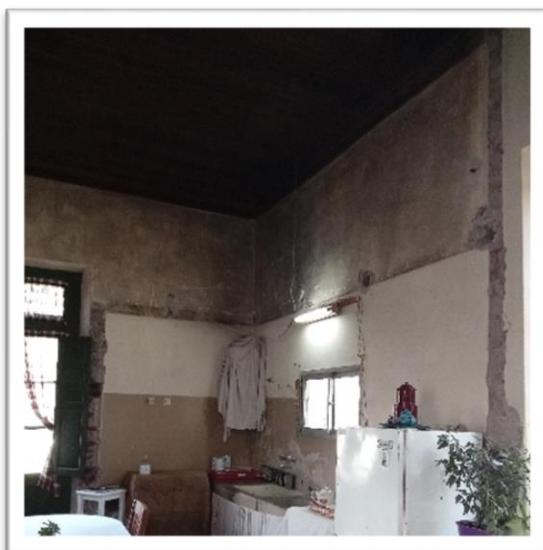
En una intervención que se habría realizado años atrás, pero que luego fue desestimada y vuelta a su estado original, se puede ver que hay muros de ladrillos dentro de la casa. De todas maneras, no se puede asegurar que todos se encuentren realizados de la misma forma.

Respecto a los revoques, en algunos sectores se encuentra bastante deteriorado y en otros (que son los lugares más habitados) en buenas condiciones. Existen zonas donde se detectan problemas de humedad, quizá provenientes de instalaciones de agua y/o capa aisladora; y en otras se visualizan arreglos tipo "parches" que han quedado sin la terminación final.

En relación a la pintura, su estado es precario, en ciertos sectores mejor que en otros.

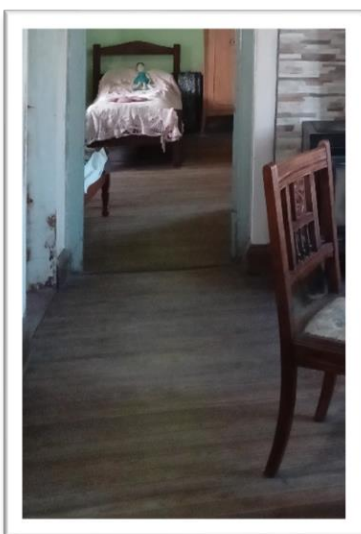
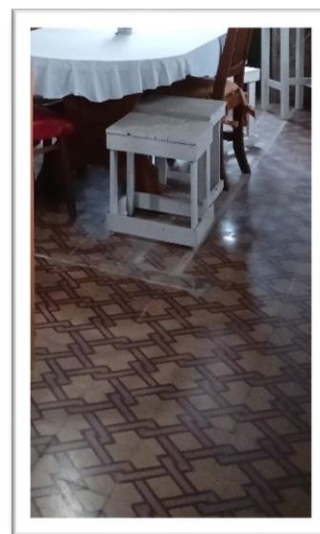
Se pueden visualizar dos tipos de solados: por un lado, están los ambientes que poseen entablonado de "pinotea". Ésta se encuentra muy bien conservado. No posee tablas rotas ni hundimientos. Los espacios donde se encuentra este tipo de piso son dormitorios y estar.

Luego, tanto la cocina como el gran ambiente llamado "quincho" pero que es probable que originalmente fuera una segunda cocina, o lavadero; poseen baldosas calcáreas con distintos dibujos. De igual manera, se encuentran en muy buen estado.

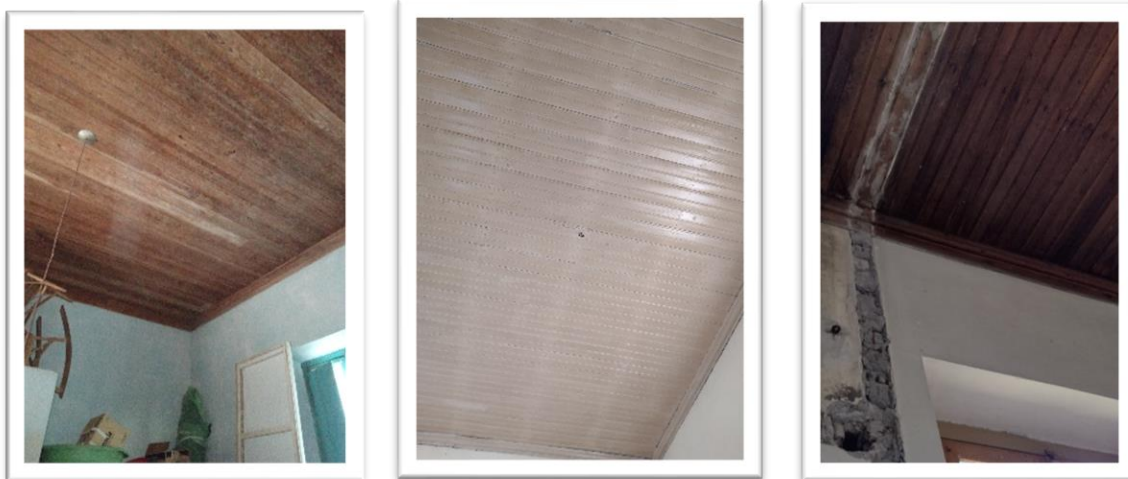
El cielorraso en todos los ambientes es de "*pinotea*". En algunas habitaciones se encuentra pintado con pintura sintética y en otras su terminación es de madera a la vista.

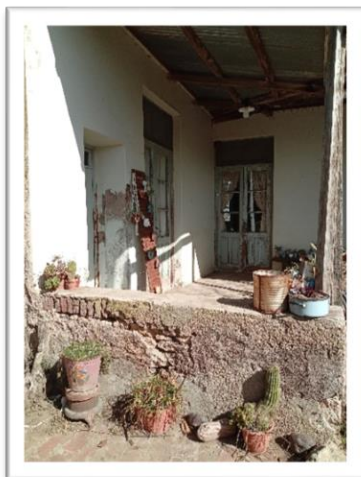
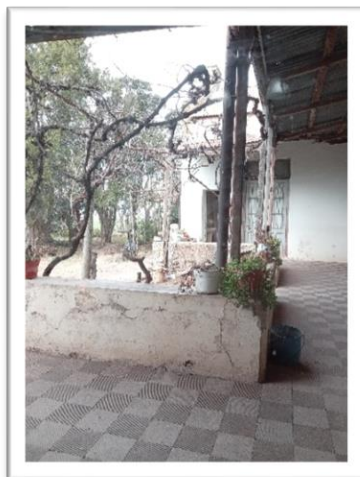
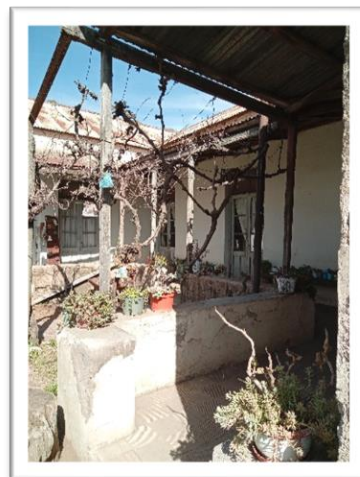
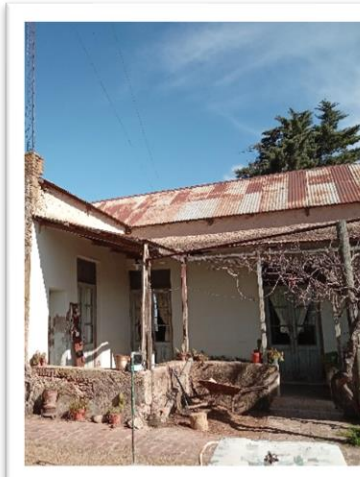
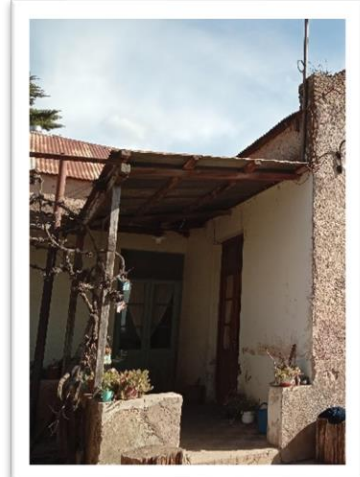
❖ **Galería:**

Esta galería en U, estilo corredor es el corazón de la vivienda. Hacia ella se abre casi todos los ambientes de la vivienda. Todas las aberturas son iguales, sin distinción de jerarquías ni de ambientes.

El semicubierto realizado en chapa a la vista con tirantearía de madera, se encuentra bastante deteriorado. La estructura se completa con columnas también en madera que terminan amuradas en un muro bajo que hace de límite y baranda en todo el derredor.

Respecto a su solado de la misma, es de baldosa tramada, realizada en dos colores y colocada tipo damero. Luego, mediante un escalón, se accede al centro del patio donde se puede encontrar el típico piso de ladrillo puesto de tapa con junta de material.

La nota de color es la "infaltable" planta de parra que se encuentra sujeta entre las columnas y a una estructura de hierro y alambre realizada en el medio a modo de pérgola.

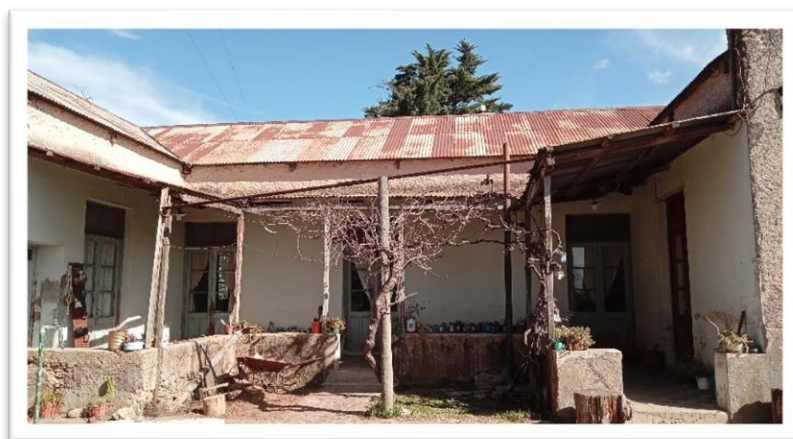
Respecto a ese muro, que es de ladrillo revocado, el revoque está apolillado, y bastante estropeado. En él queda a la vista fehacientemente le paso de los años.

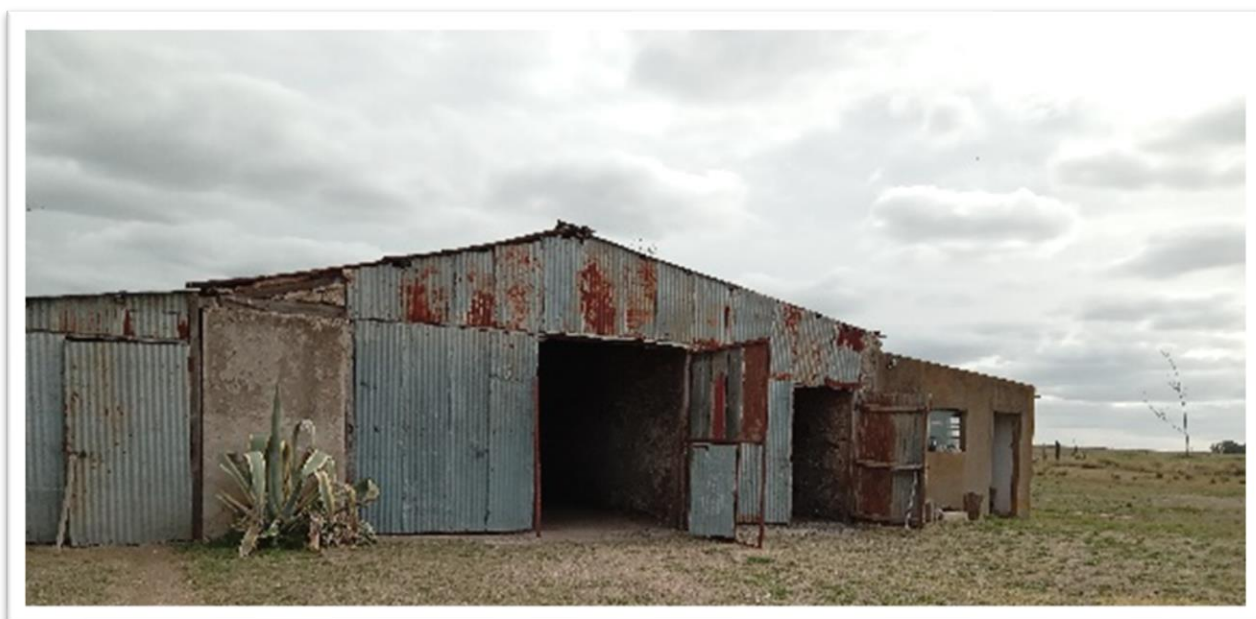
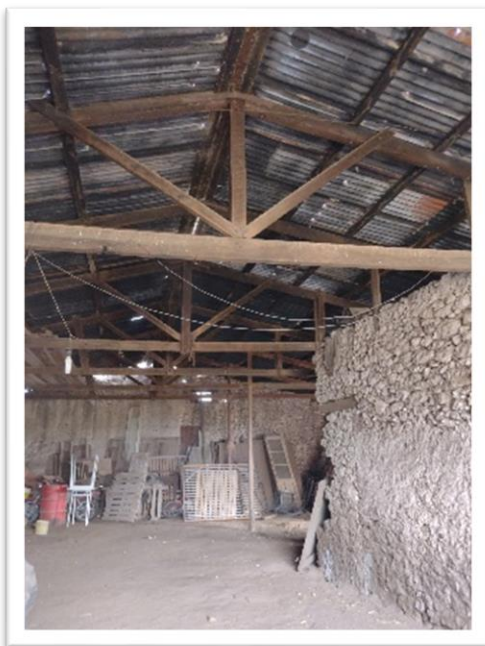
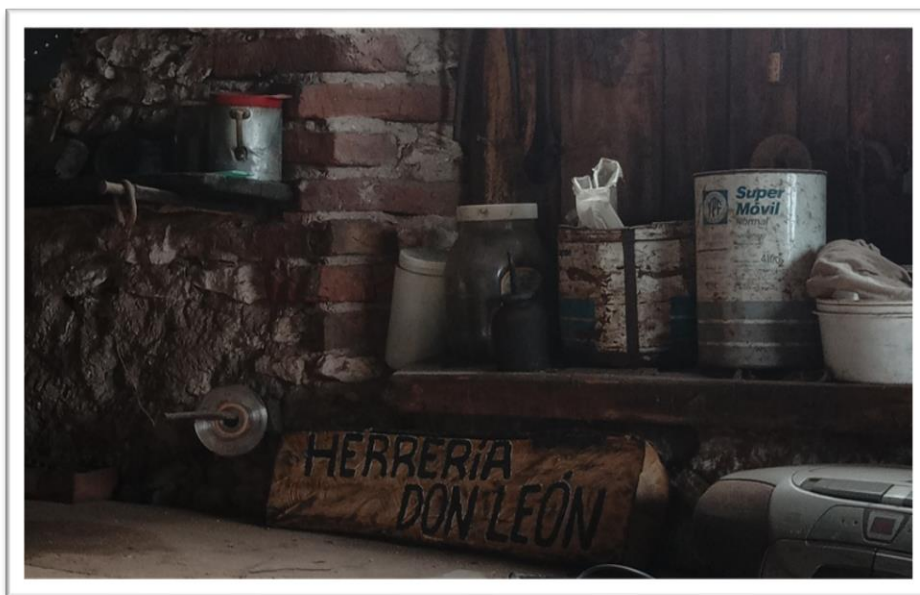
Divide este galpón un gran muro que genera lo que se denomina la herrería, llamada por sus antiguos dueños "*HERRERÍA DON LEÓN*". Este espacio está casi como se usaba en su época de apogeo. Con un gran banco de trabajo de madera y todo tipo de herramientas colgando por los muros.

Entre los artículos guardados se pueden visualizar: una morsa, un yunque, fuelles, aceiteras, entre otros.

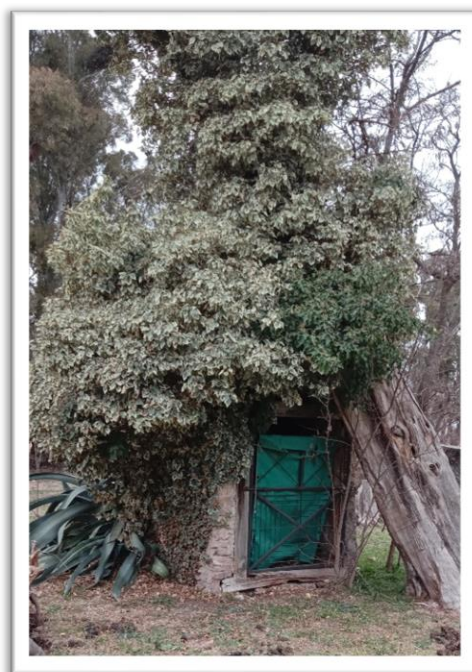
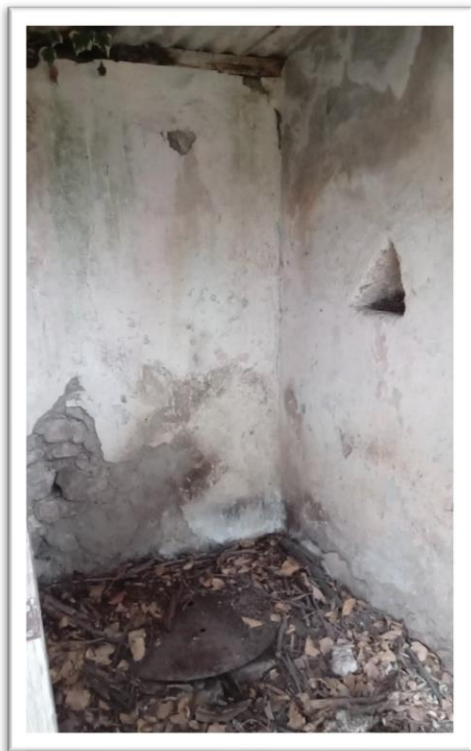
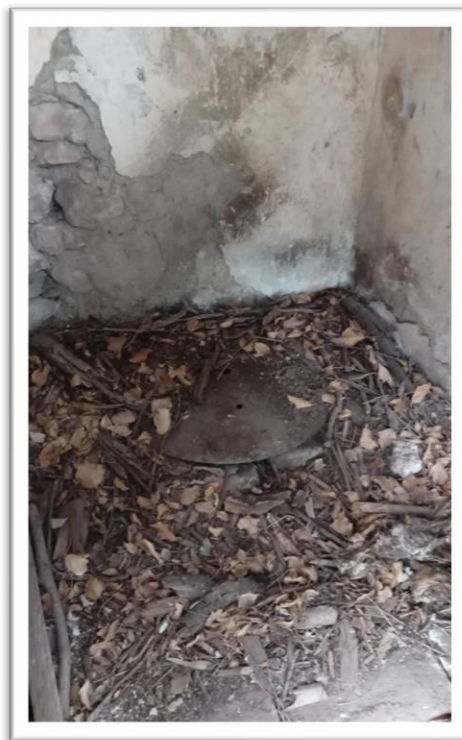
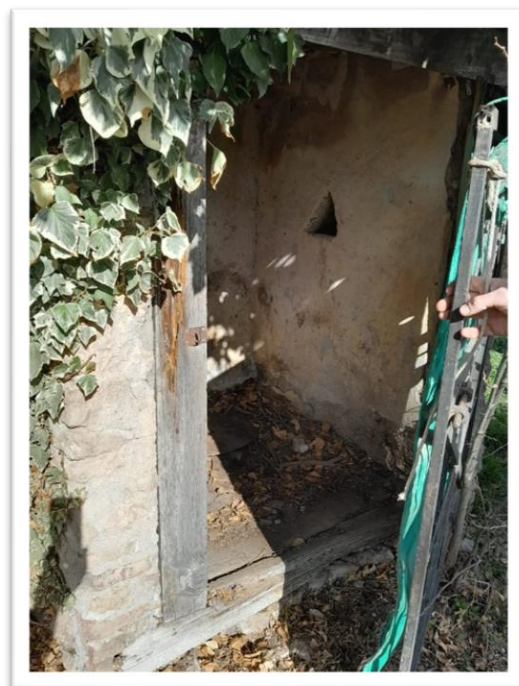
❖ **Baño Externo Original:**

El baño original de la vivienda, obviamente se encuentra fuera de la misma.

La "*letrina*" es un espacio, fuera de una vivienda en un cubículo utilizado como baño, no conectado a ninguna red cloacal, resolviéndose directamente con un "pozo ciego".

La construcción se encuentra realizada con muros de piedra, techo de chapa con tirantearía de madera y piso de hormigón pobre. Se ingresa por una puerta de madera y posee unos pequeños vanos de forma triangular a modo de ventilación. Dentro puede verse que se encuentra revocado.

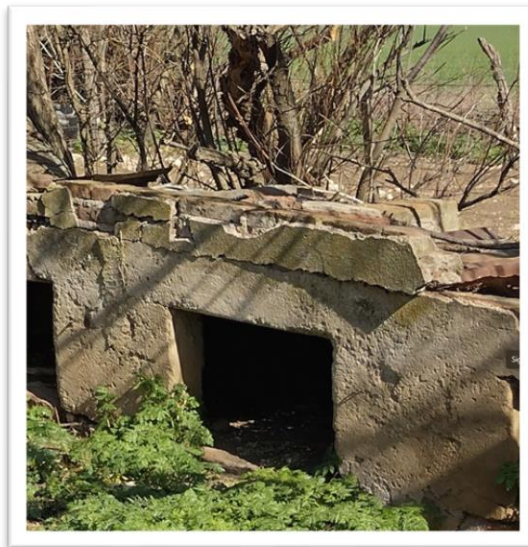
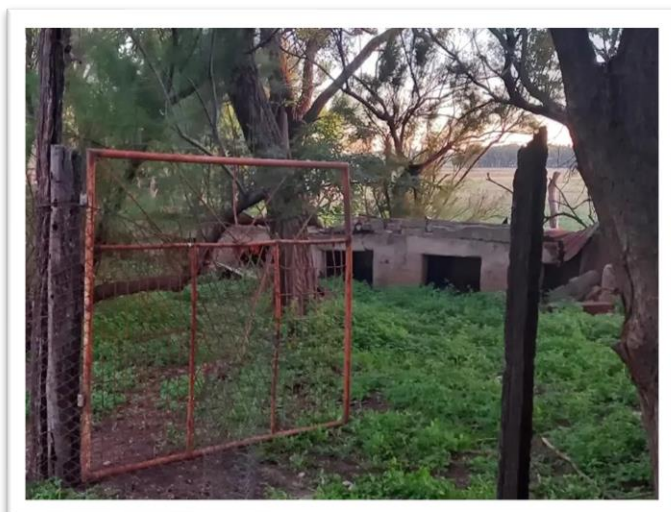
Hoy estas construcciones se encuentran en un estado de deterioro importante, casi en ruinas y con mucha maleza. Pero es intención de los dueños restaurarlos y ponerlos en funcionamiento nuevamente.

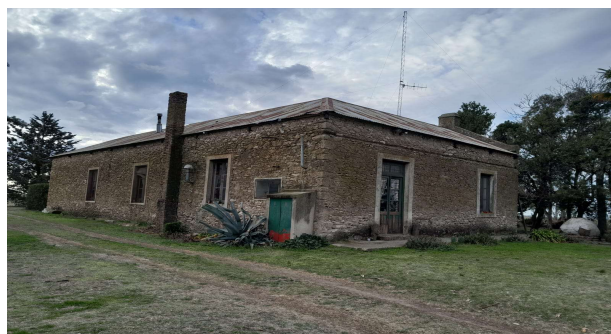
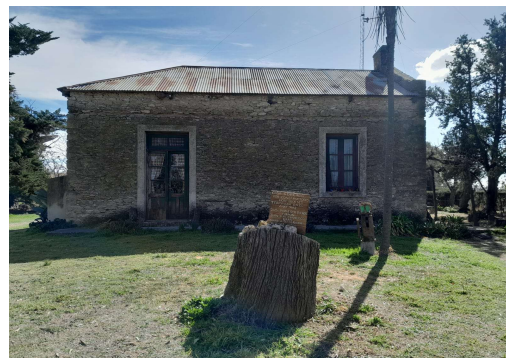
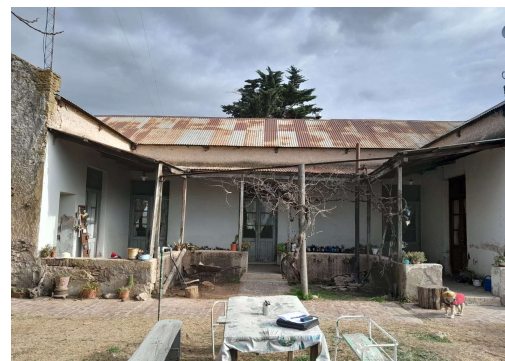
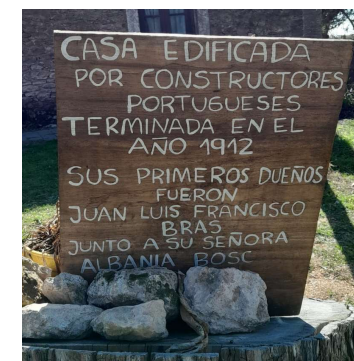
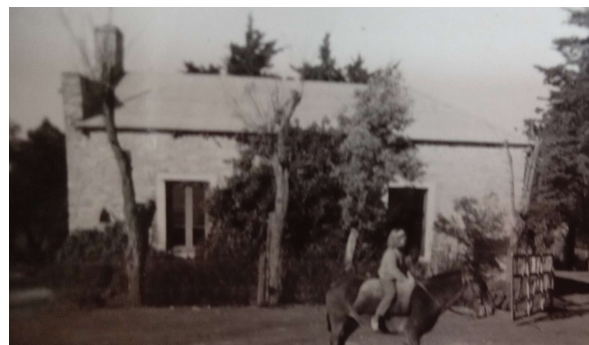
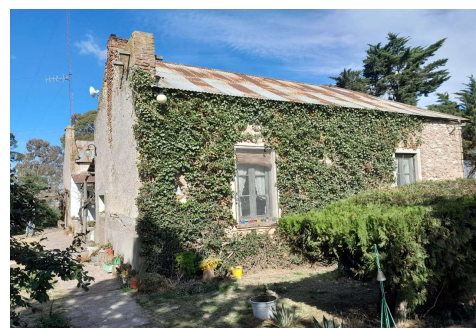
FOTOS

En cuanto a sus muros, se encuentran realizados con dos tipos de construcción: algunos son de ladrillos asentados en barro, revocados con una mezcla muy pobre, la cual, en muchos sectores, se ha degradado dejando ver los mampuestos. Y otras son en su totalidad de piedra a la vista. No es posible saber bajo el revoque si los muros se encuentran realizados con ambas técnicas o no.

ELEMENTOS	CONSERVACIÓN		
	B	R	M
Estructura	X		
Cubierta	X		
Pisos		X	
Muros		X	
Revoques		X	X
Revestimientos			
Cielorrasos	X		
Carpinterías		X	
Interior		X	
Pintura			X
Ornamentación			
Instalaciones	X

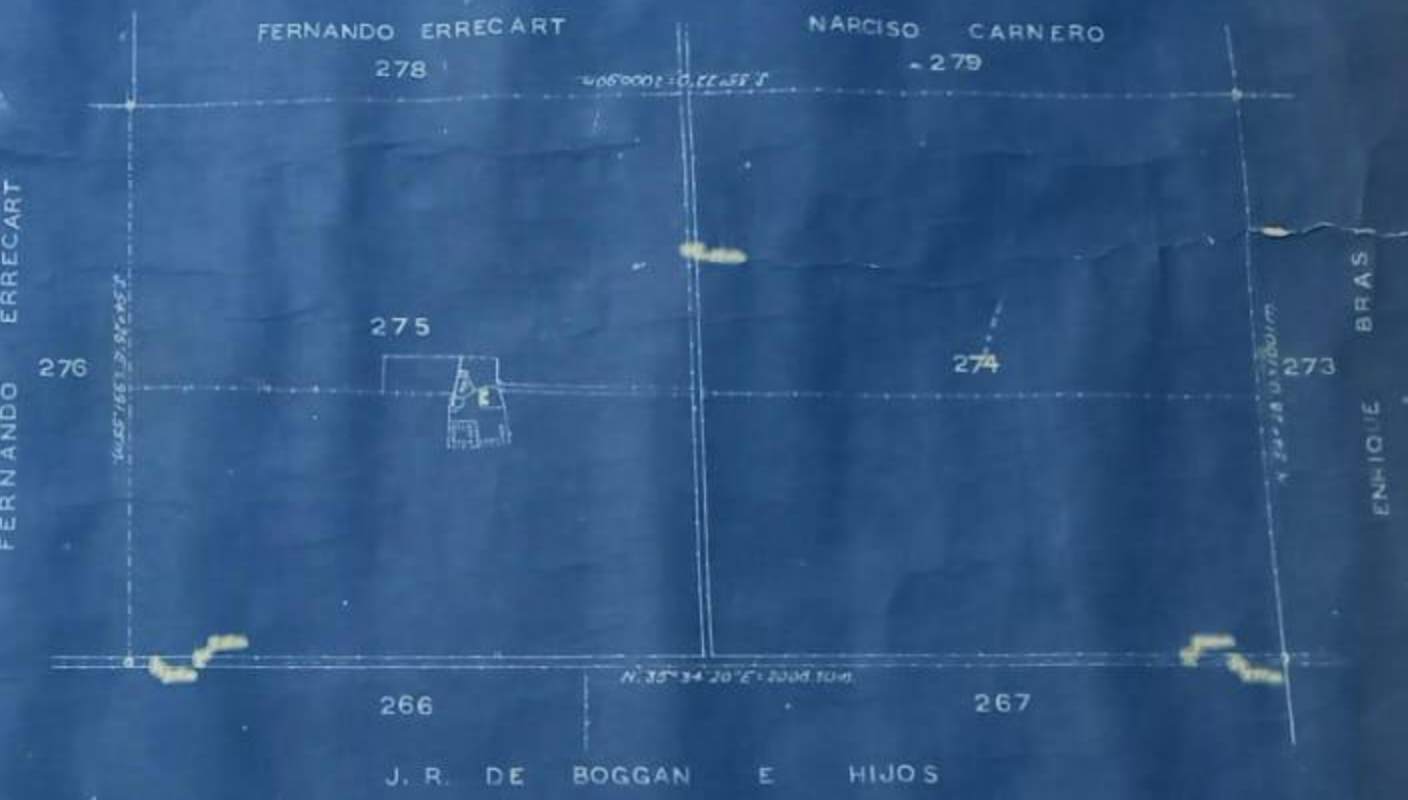
PROPIEDAD DE DON FRANCISCO BRAS

PARTIDO DE SAAVEDRA COLONIA PIGUE

SUPERFICIE : 200 H. 01 A. 08 C.

ESCALA 1:7,500
